**AVALIAÇÃO DO DESEMPENHO A LONGO PRAZO DO SEGMENTO
MONITORADO DA RODOVIA SC-415 / ITAPOÁ**

Trabalho Conclusão do Curso de Graduação em
Engenharia Civil do Centro Tecnológico da
Universidade Federal de Santa Catarina como
requisito para a obtenção do Título de
Bacharel/Licenciado em Engenharia Civil
Orientador: Prof. Dr. Glicério Trichês

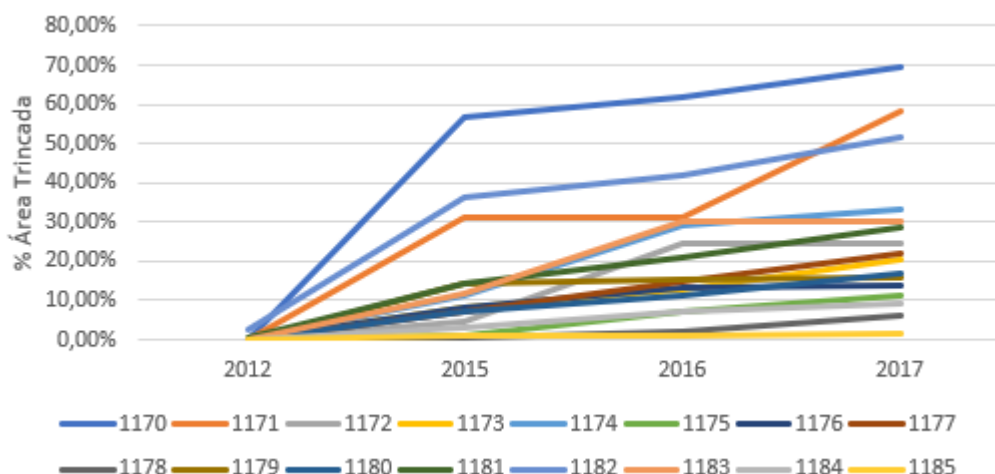
De forma a dar um novo enfoque aos dados, foi então calculado o percentual dos defeitos superficiais para cada estaca, em que o comprimento de pista considerado foi, como explicado no capítulo anterior, de 10,00 metros antes e depois da marcação. Destacam-se os valores muito superiores nas estacas da faixa Garuva-Itapoá, visto que o tráfego mais carregado em direção ao Porto consiste principalmente em caminhões de contêineres frigoríficos, os quais retornam vazios. Os dados são apresentados nas Tabela 5.4 e Tabela 5.5 e nos gráficos da Figura 5.5 e Figura 5.6.

Figura 5.5 – Porcentagem de área trincada por estaca: faixa Garuva-Itapoá

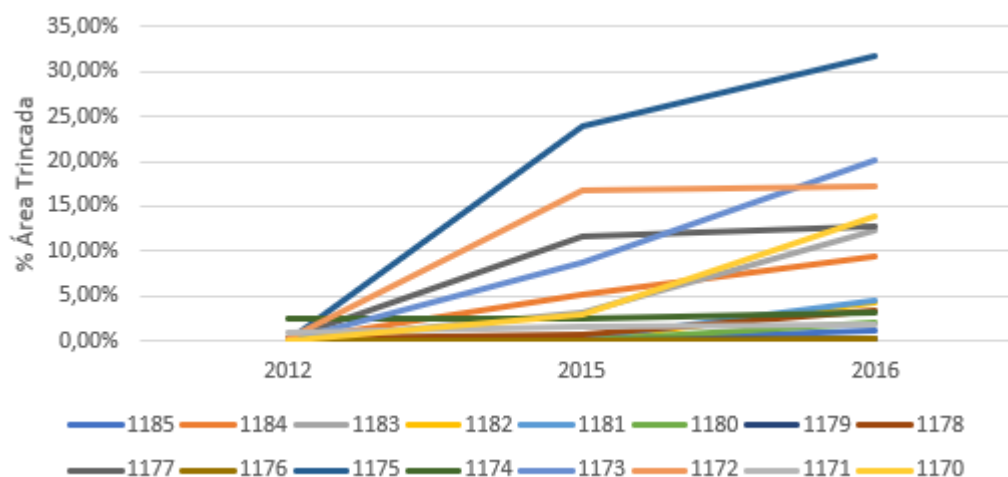
Figura 5.6 – Porcentagem de área trincada por estaca: faixa Itapoá-Garuva

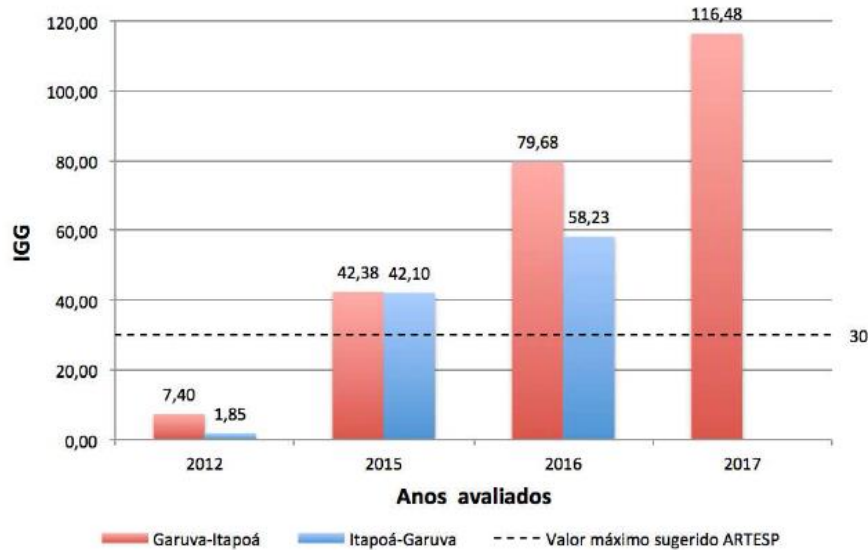
O limite estabelecido por ARTESP (2014) de $IGG \leq 30$ foi ultrapassado já no terceiro ano de abertura ao tráfego (2015) para ambas as faixas, como mostra a Figura 5.7. O grande aparecimento e agravamento das trincas nesse período implica na deterioração do pavimento, como confirmado através do IGG. Os resultados de IGG foram modelados em função do tráfego e são apresentados na Figura 5.8 e Figura 5.9.

Figura 5.7 – Evolução dos valores de IGG

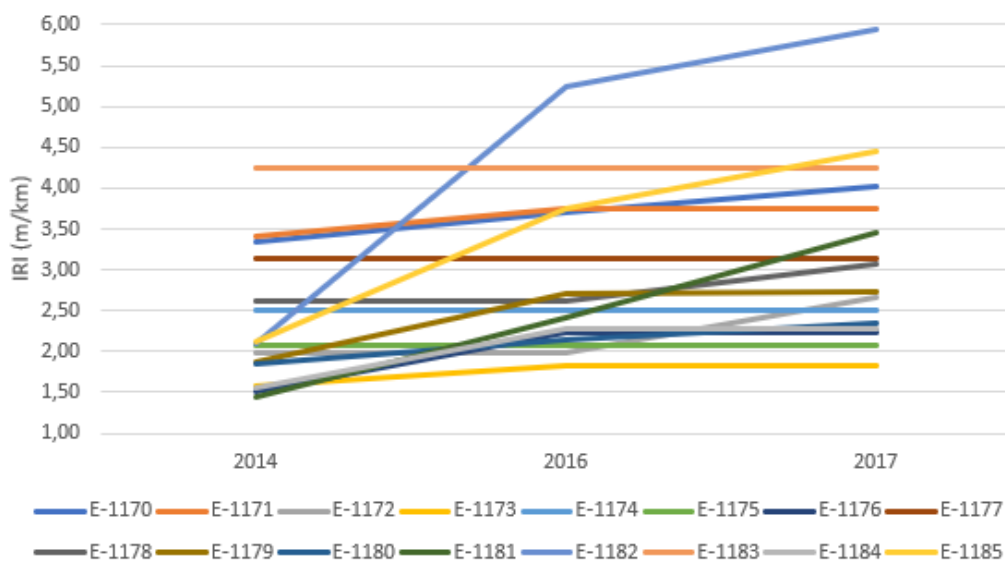
A Figura 5.13 e Figura 5.14 trazem os valores de IRI em cada estaca, para ambas as faixas inventariadas, respectivamente para os anos de 2014, 2016 e 2017. Destaca-se que os valores de IRI no sentido Garuva-Itapoá são mais elevados que os observados para a faixa Itapoá-Garuva (chama a atenção a evolução da estaca E-1182 que atingiu 5,94 m/km em 2017, valor destoante do conjunto). Essa diferença resulta provavelmente da presença do Porto de Itapoá, que faz com que caminhões mais carregados trafeguem na faixa em direção a Itapoá, acelerando a degradação do pavimento.

Figura 5.13 – Comparação valores de IRI para cada estaca: faixa Garuva-Itapoá

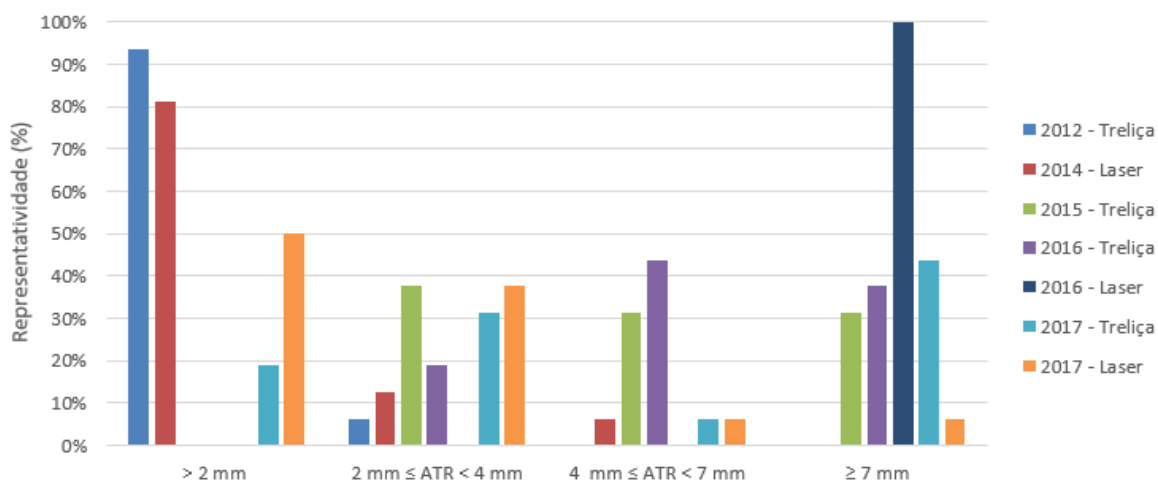
A primeira informação que chama a atenção são os valores de ATR levantados com o perfilômetro a laser no ano de 2016. Para esse ano os valores de algumas estacas não estão disponíveis na faixa Itapoá-Garuva (estacas E-1180 a E-1183) e, para os dados levantados, nota-se que os valores encontrados estão muito acima dos demais para a faixa Garuva-Itapoá e, na faixa contrária, muito inferiores

Figura 5.17 – Afundamento da trilha de roda: faixa Garuva-Itapoá

Da mesma forma, observa-se que os valores levantados com o perfilômetro a laser em 2017 não seguem o comportamento esperado, ficando extremamente baixos. À luz desses dados, pode-se inferir que houve um erro no momento do ensaio, que deve ser oriundo, provavelmente, da má calibração do equipamento antes do início do levantamento.

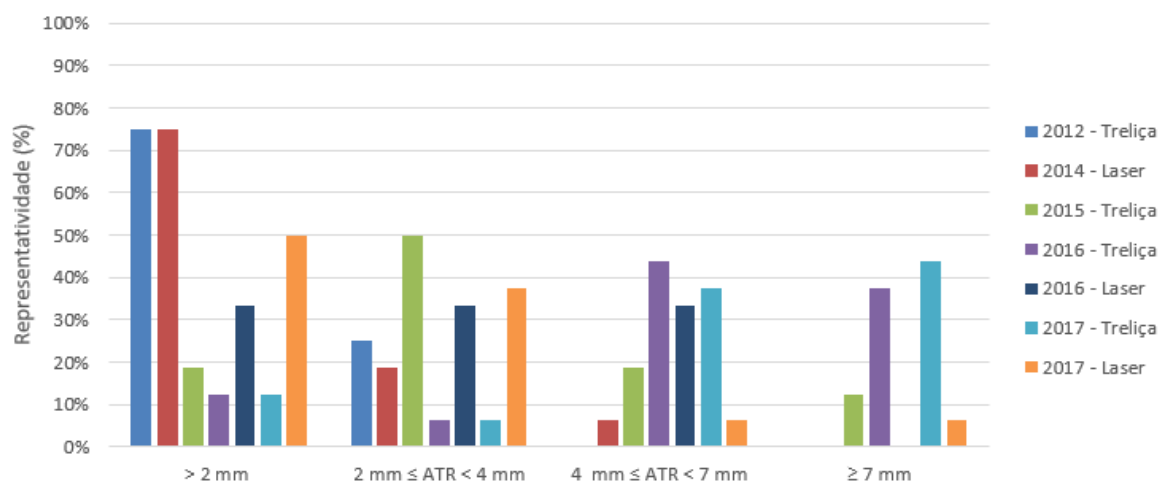
Figura 5.18 – Afundamento da trilha de roda: faixa Itapoá-Garuva

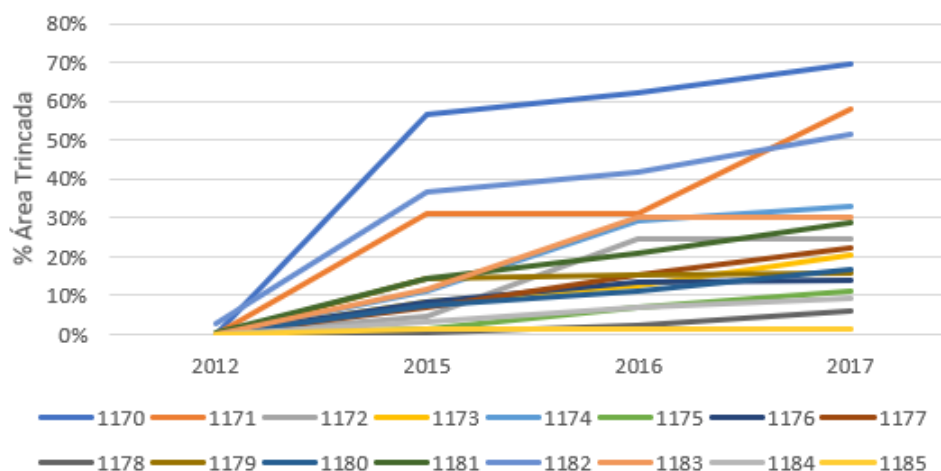
Observa-se que os valores ficaram praticamente concentrados entre 2,00 e 12,00 mm em ambos os sentidos. Além disso, a evolução foi mais acentuada até os anos de 2015 e 2016, mantendo-se praticamente constante entre 2016 e 2017. O motivo seria provavelmente, como já mencionado, a instalação da empresa de terraplenagem na região neste período.

Figura 5.21 – Evolução do ATR em cada estaca: faixa Garuva-Itapoá

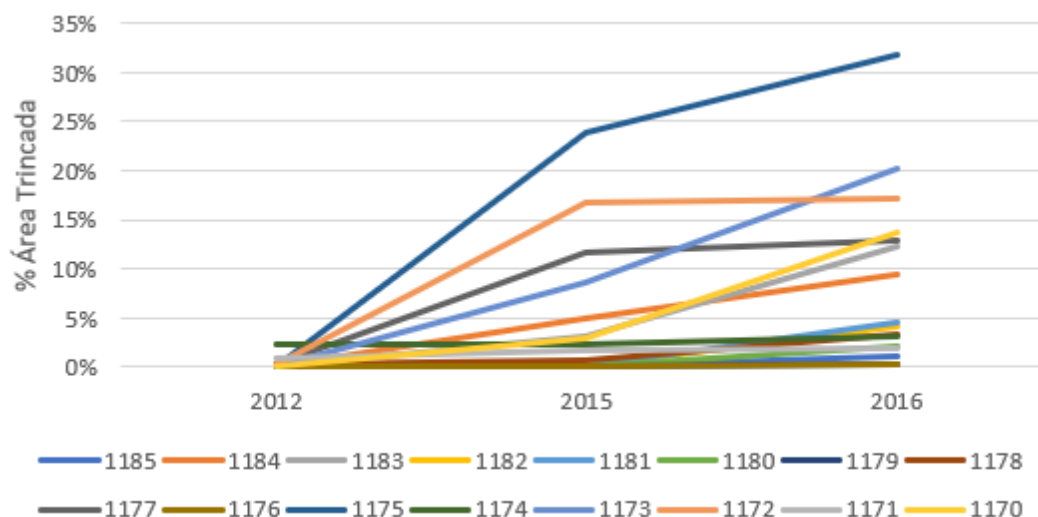
Figura 5.22 – Evolução do ATR em cada estaca: faixa Itapoá-Garuva

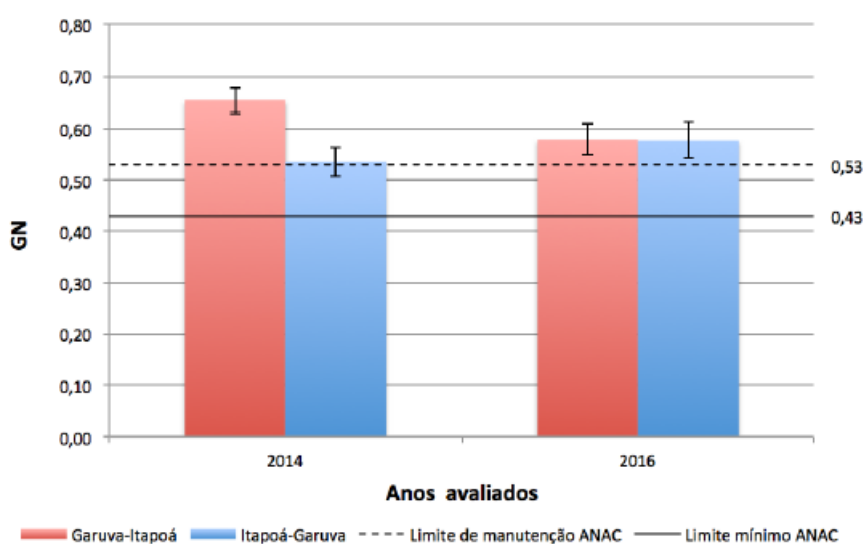
No sentido Garuva-Itapoá houve uma diminuição do GN, enquanto que no sentido oposto os valores permaneceram praticamente constantes, como aponta Aguiar (2017). Contudo, para ambas as faixas, os valores de coeficiente de atrito ficaram ligeiramente acima do limite mínimo de manutenção estipulado por ANAC (2012), ainda em conformidade com a legislação, mas já próximo ao nível de manutenção.

Figura 5.23 – Microtextura levantada com o equipamento grip tester

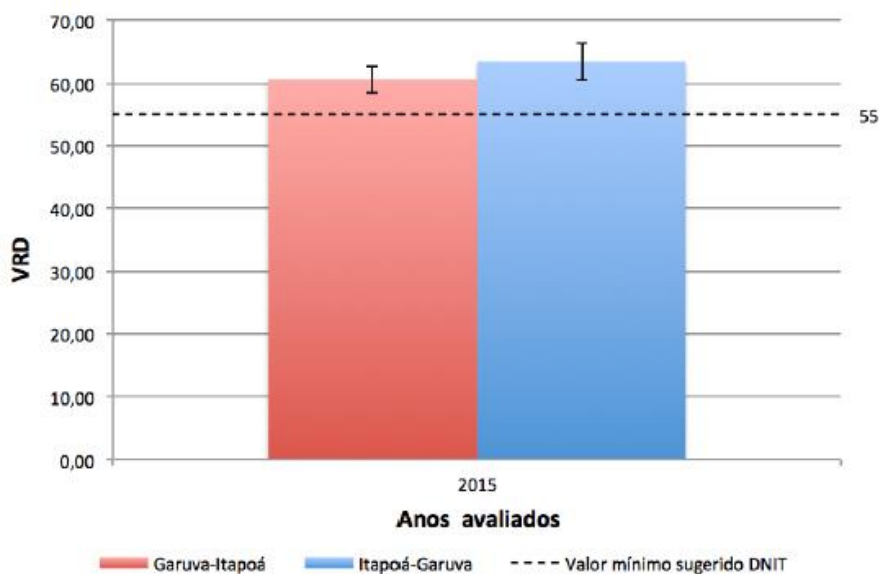
Em 2015 o grau de escorregamento foi avaliado a partir dos dados do pêndulo britânico. Os VRDs (Valores de Resistência à Derrapagem) foram obtidos a partir das trilhas de roda externas sendo, para ambas as faixas, também superiores ao limite mínimo sugerido por DNIT (BRASIL, 2006b). Como mostra a Figura 5.24, os valores ficaram dentro da faixa $55 \leq \text{VRD} \leq 75$ e, portanto, a superfície é classificada como rugosa.

Figura 5.24 – Microtextura levantada com o equipamento pêndulo britânico

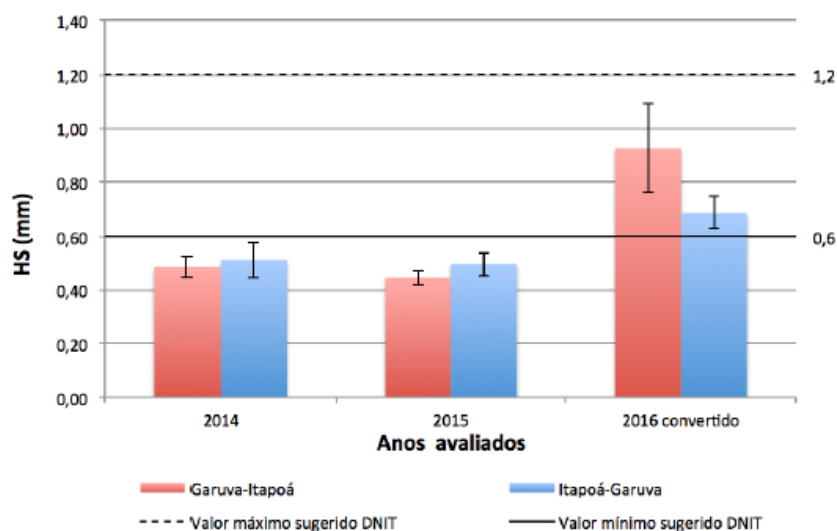
A Figura 5.25 mostra a altura de areia do ensaio de mancha de areia, bem como a altura convertida do perfilômetro. Nota-se que para os dois primeiros anos (2014 e 2015) os valores ficaram abaixo do limite mínimo proposto, permanecendo praticamente constantes em ambas as faixas, com um pequeno decréscimo de um ano ao outro. De acordo com DNIT (BRASIL, 2006b), classifica-se a macrotextura como média.

Figura 5.25 – Valores de macrotextura: mancha de areia

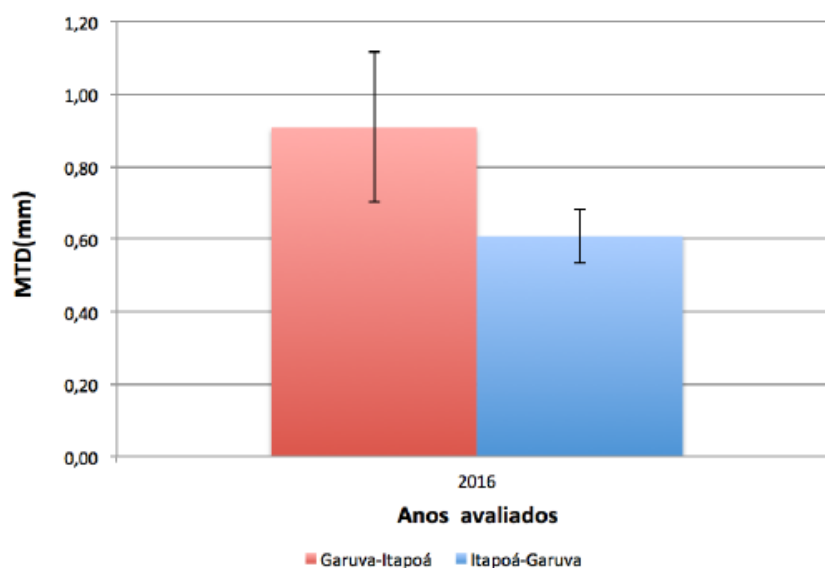
Como destaca Aguiar (2017) em seu trabalho, os valores de macrotextura do perfilômetro a laser (Figura 5.26), ao serem convertidos em altura de mancha de areia, não foram condizentes com os dados de medições anteriores. Dessa forma, assim como ocorreu para os afundamentos de trilha de roda, foi necessário desconsiderá-los na realização das análises.

Figura 5.26 – Valores de macrotextura: perfilômetro a laser

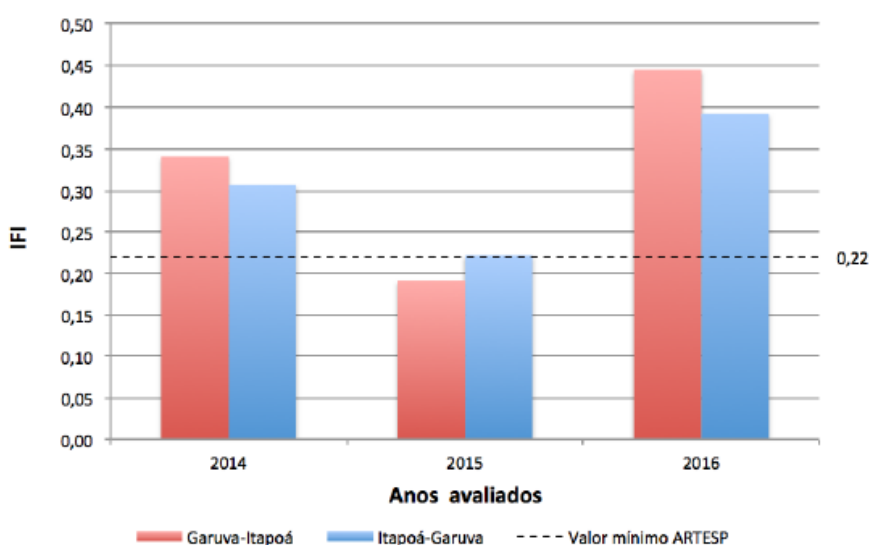
Nesse ano os valores decaíram bruscamente, em que a faixa Garuva-Itapoá teve IFI inferior ao limite sugerido por ARTESP (2014), e a faixa Itapoá-Garuva ficou com o valor exato de 0,22. Essa diferença entre as faixas também decorre das diferentes solicitações experimentadas pelo pavimento, já que a faixa que segue em direção ao porto recebe caminhões com maior carga, acelerando sua deterioração quando comparada à faixa oposta.

Figura 5.27 – Valores de IFI

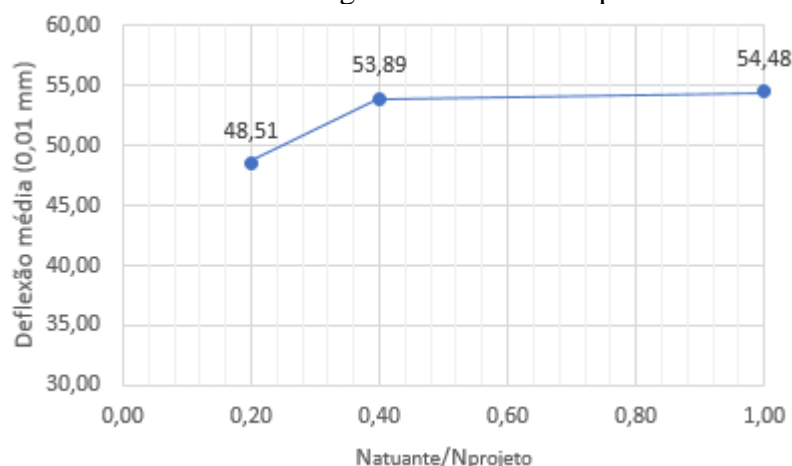
Figura 5.30 – Deflexão média *versus* tráfego: faixa Garuva-Itapoá

Analisando-se os valores absolutos, nota-se que as deflexões aumentaram desde 2014, com valores muito similares entre 2016 e 2017. Apenas os valores para 2016 e 2017 na faixa Garuva-Itapoá ultrapassaram a deflexão admissível calculada para o $N_{8,2t}$ atualizado, mas, respectivamente, por um valor de 1,31 e 1,89 ($\times 10^{-2}$ mm) apenas. A Figura 5.32 e Figura 5.33 mostram a deflexão a cada estaca.

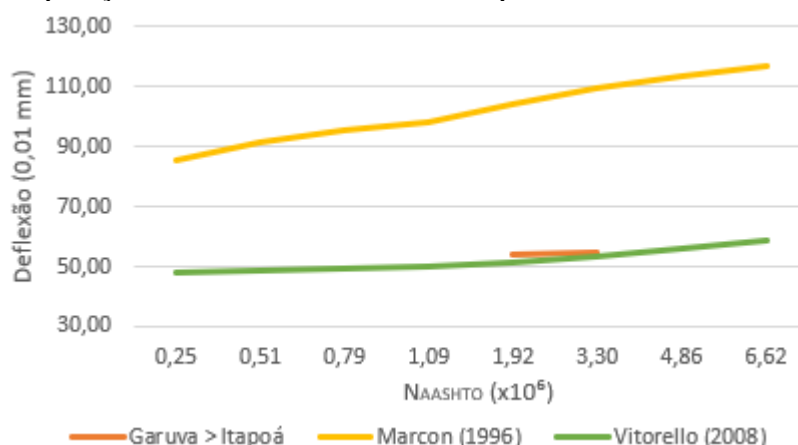
Figura 5.34 – Comparação D0 com modelos de desempenho: faixa Garuva-Itapoá

A evolução das deflexões foi também comparada com os modelos de previsão de desempenho de Marcon (1996) e Vitorello (2008), para o N calculado pela metodologia AASHTO. Nota-se na Figura 5.34 e Figura 5.35 que, para ambas as faixas, o modelo que melhor se aproxima dos dados obtidos em campo é o de Vitorello (2008), com grande concordância.

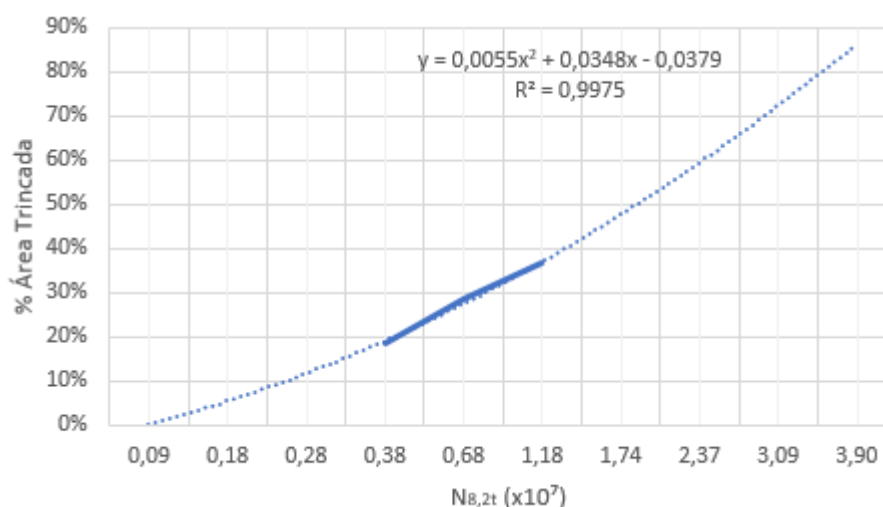
Figura 5.37 – Porcentagem de área trincada em função do tráfego: faixa Garuva-Itapoá

Como explicado no Capítulo 4, o fator campo/laboratório será determinado para o parâmetro porcentagem de área trincada. Para tanto, elaborou-se um gráfico para cada faixa de rolamento com a porcentagem da área trincada nas trilhas de rodagem em função do tráfego atualizado. A Figura 5.37 e Figura 5.38 mostram os resultados modelados para as faixas de Garuva-Itapoá e Itapoá-Garuva, respectivamente.

A partir dos gráficos acima, pode-se determinar para qual tráfego se esperaria uma porcentagem de área trincada de 5, 10, 20 e 30%. Os valores são apresentados na Tabela 5.13
